Magyar Vitorlázórepülő Szövetség
Hungarian Gliding Association
HU.MG.0210 HgCAA.MG.0210

REPÜLÉSBIZTONSÁGI BULLETIN

MVSZ 01/2021-1

Végrehajtási Technológia és Ellenőrzési Lap a 01/2021-1 Repülésbiztonsági Bulletinhez

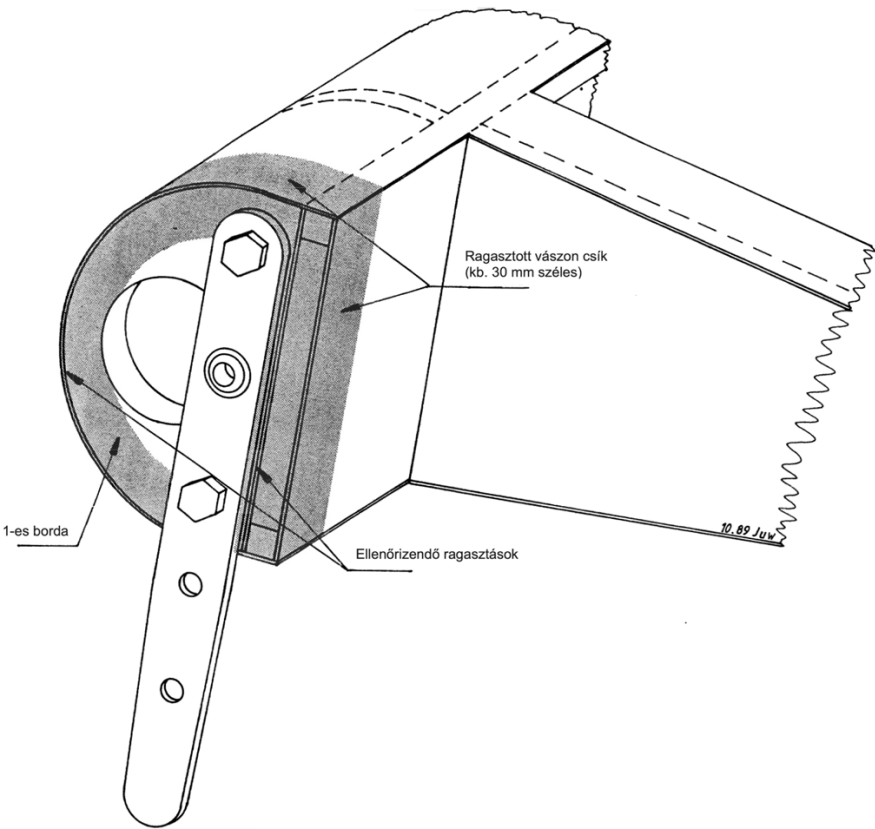
Több esetben előfordult K7 típusú vitorlázó repülőgépeknél, hogy a magassági kormány többorda (1. Borda) ragasztása elvált a borítástól ezzel a kormánylap mozgatás megszűnt, illetve extrém esetben a sérülés a kormánylap leszakadásához vezetett. A gyártó (Alexander Schleicher) 1989-ben kiadott kötelező bulletinje az azonos szerkezetű magassági kormánnyal felszerelt Ka-6 és K8 típusokra is kiterjesztette a vonatkozó ellenőrzéseket, melyeket jelenleg éves ciklusokkal kell végezni a karbantartási programok alapján. A Dunakeszin 2018 szeptember 29.-én bekövetkezett eseményt a KBSZ vizsgálta és a 2018-734-4 számú jelentésével lezárta. Mivel az érintett légijárművek üzemeltetése lényegesen eltér egymástól (évi 5-10 óra rekreációs repüléstől az évenkénti 5-600 csőrléses felszállásig kiképzési rendszerben) ezért szükséges egy egyszeri állapotfelmérés annak érdekében, hogy valós képet kapjunk a hazai flotta állapotáról, el tudjuk végezni a megfelelő kockázatelemzést és javaslatokat tudunk tenni a biztonságos üzemeltetés fenntartásához.

Sor Sz.	Munkapont, ellenőrzési kritériumok	Aláírás
1	Szerelje le a magassági kormányokat és tisztítsa meg a vasalásokat, forgáspontokat.	
2	Ellenőrizze, hogy a többordáknál (1-es borda) van-e vászon szalag felragasztva a 72-7 légialkalmassági direktíva szerint. Ha van vászonszalag akkor távolítsa el.	
3	<p>Ellenőrizze a többorda-borítás ragasztását, annak integritását szemrevételezéssel. Ellenőrizze a borítás épségét, repedés, vizesedés, gombásodás szempontjából.</p>

4	Ellenőrizze a magassági kormány vasalás felerősítését, a fém alkatrészeket repedés, korrózió szempontjából.	
5	Abban az esetben, ha a ragasztás teljesen vagy néhány helyen elvált az 1-es bordát ki kell építeni és újra kell ragasztani és a borítás első szekcióját ki kell cserélni a javítási utasításnak megfelelően. (a javítás nem része jelen ellenőrzésnek)

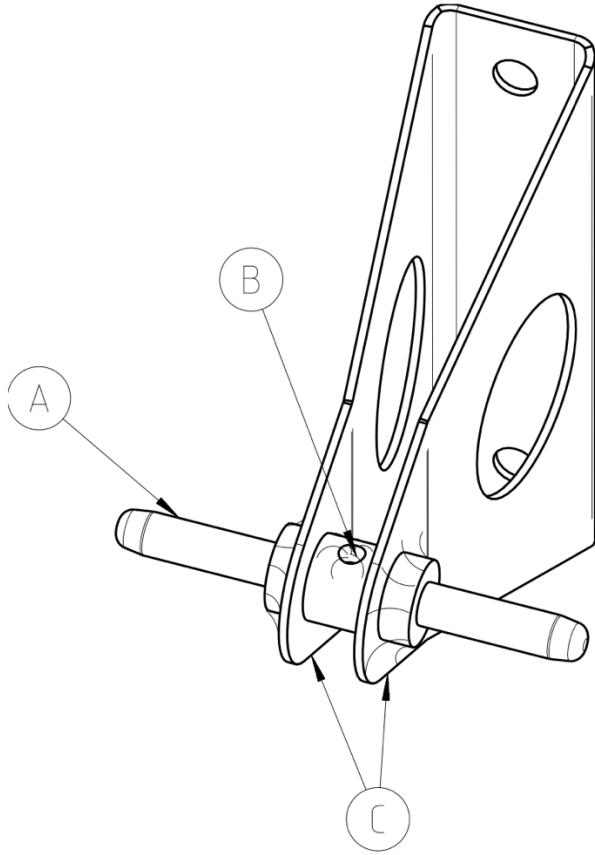
Sor Sz.	Munkapont, ellenőrzési kritériumok	Aláírás
6	<p>Ellenőrizze a magassági kormány központi forgáspontját.</p>

<p>A csapot (A) a hegesztett persely (B) rögzíti a vasalásban.</p> <p>Ellenőrizze a csapot sérülés, repedés és kotyogás szempontjából. Ellenőrizze a (C) jelű hegesztési varratokat, repedés és integritás szempontjából.</p>	
7	<p>A vizsgálatok befejeztével töltsé ki az értékelő lapot, csatolja az ellenőrzés során készített fényképeket.</p>
